# Fahrrad-Unfälle auf Sylt

# Vergleich der tatsächliche Nutzung und der vorhandene Infrastruktur

# Hohe Nutzung bei mangelnder Infrastruktur führt zu Unfällen

# Handlungsfelder

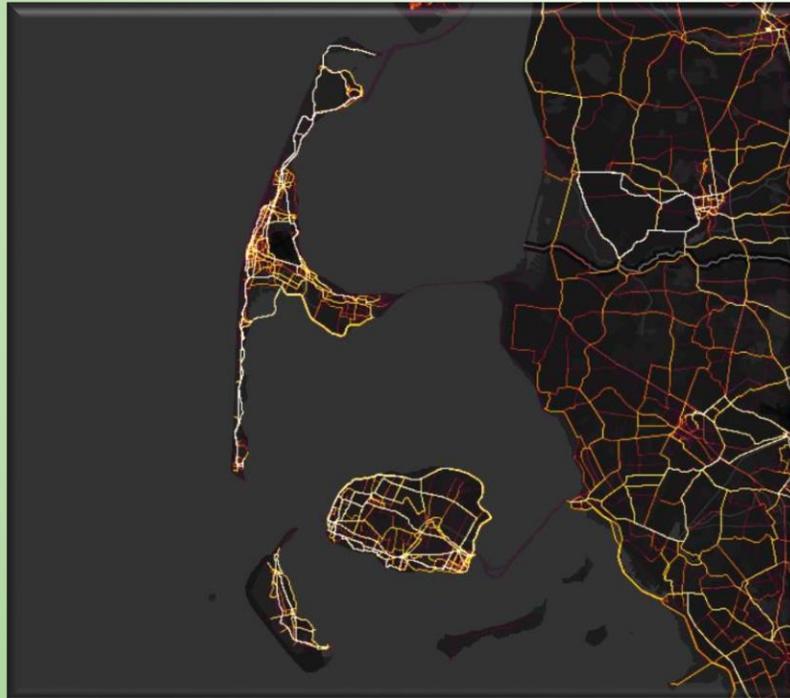
Nutzung (Strava\*)

\* Strava ist ein soziales Netzwerk zum internetbasierten Tracking sportlicher Aktivitäten. Die Karte zeigt die Nutzung durch Radfahrer – Je heller desto mehr Radfahrer

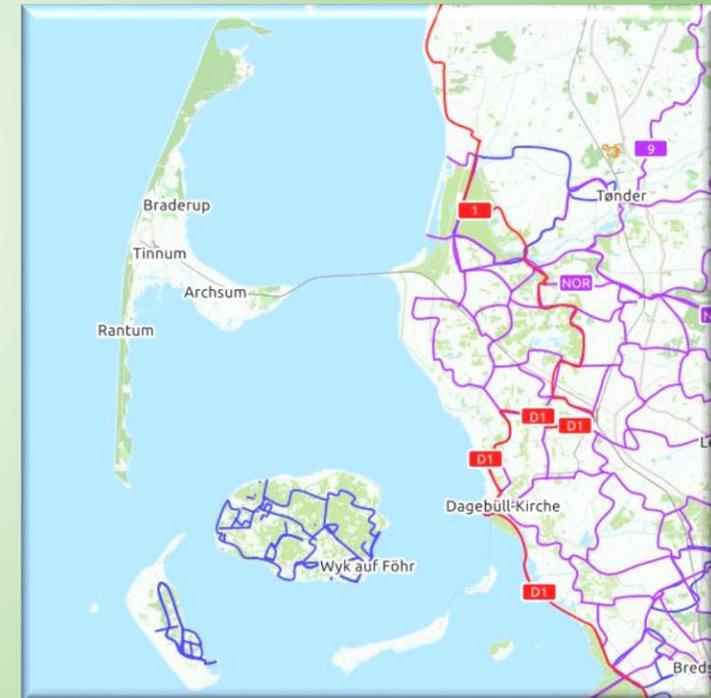
Infrastruktur (OCM\*)

\* OCM = Open Cycle Map

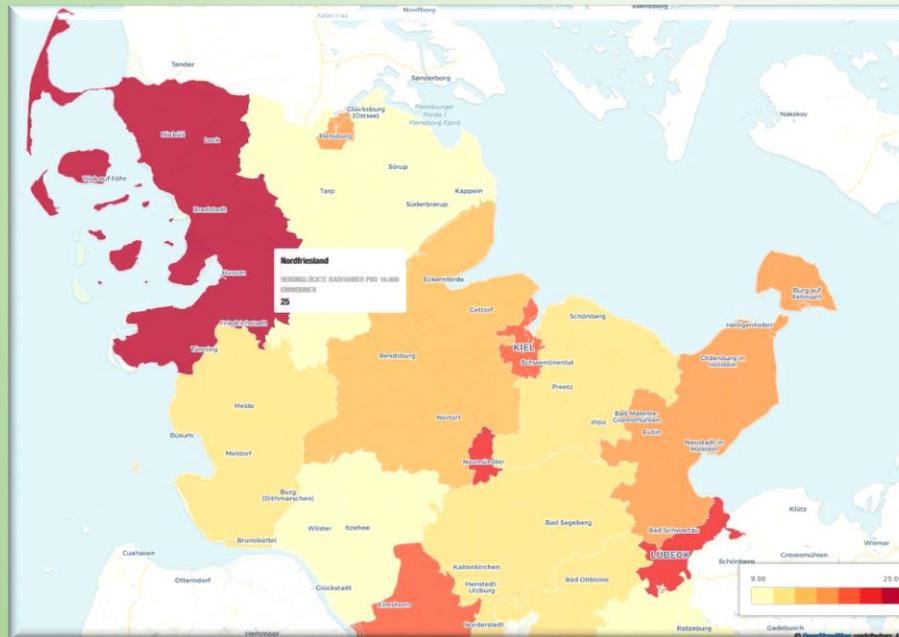
Unfälle je 10.000 Einwohner

Stadt / Kreis	Unfälle / 10.000 Ew.
<b>Nordfriesland</b>	<b>25</b>
Lüneburg	23
Neumünster	18
...	
Steinburg	9
Lauenburg	8
<b>SH - Durchschnitt</b>	<b>9</b>

**Auf Sylt stieg die Zahl der Fahrradunfälle 2017 um 22 Prozent**

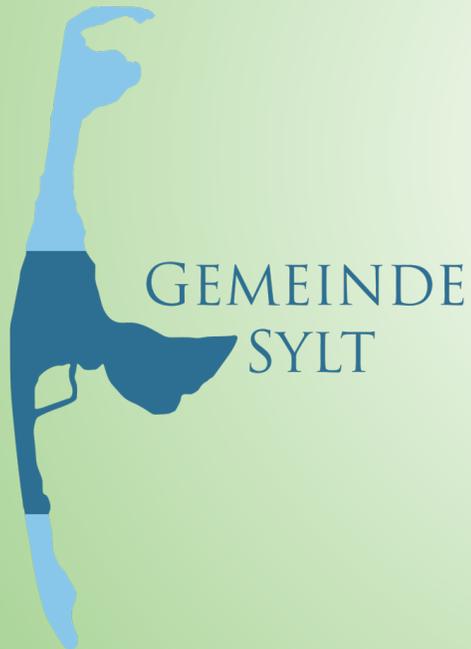
Unfälle auf Sylt

Gemeinde / Kreis	Unfälle / 10.000 Ew.
<b>Nordfriesland</b>	<b>25</b>
List auf Sylt	59 (26)
Kampen (Sylt)	86 (22)
Wenningstedt-Braderup (Sylt)	77 (77)
Sylt	54 (48)
Hörnum (Sylt)	23 (23)
<b>Insel Sylt</b>	<b>56 (46)</b>
<b>SH - Durchschnitt</b>	<b>9</b>

**Auf Sylt stieg die Zahl der Fahrradunfälle 2017 um 22 Prozent**

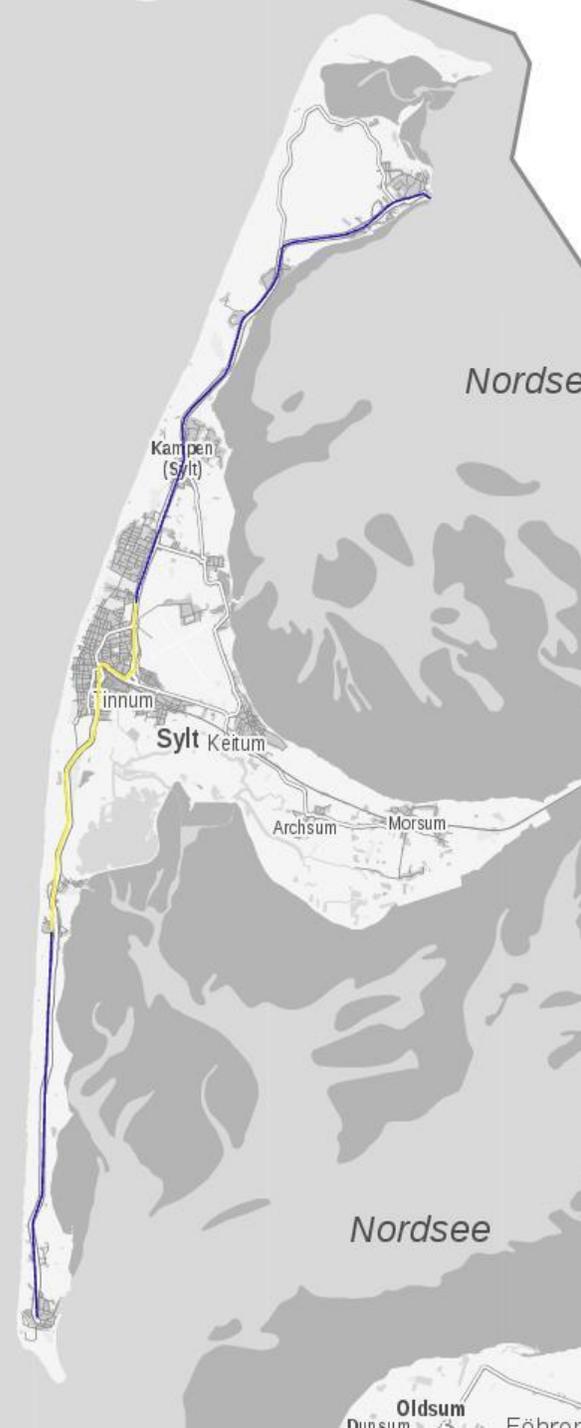
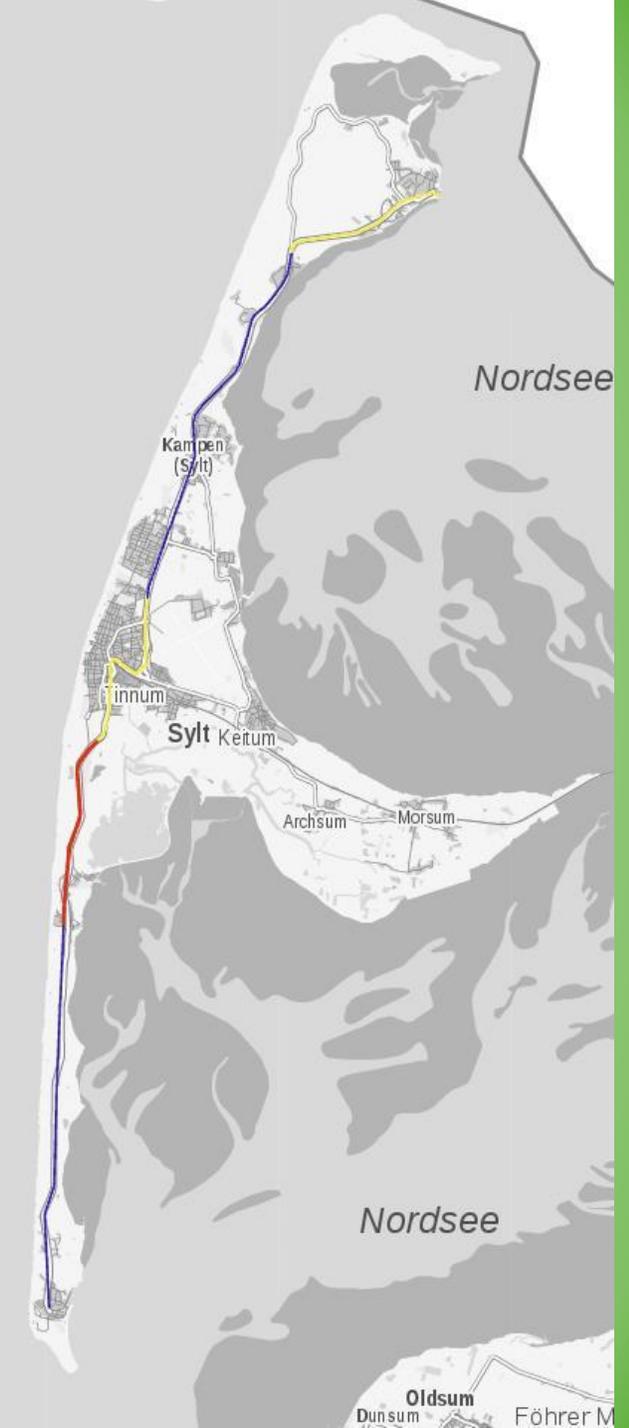
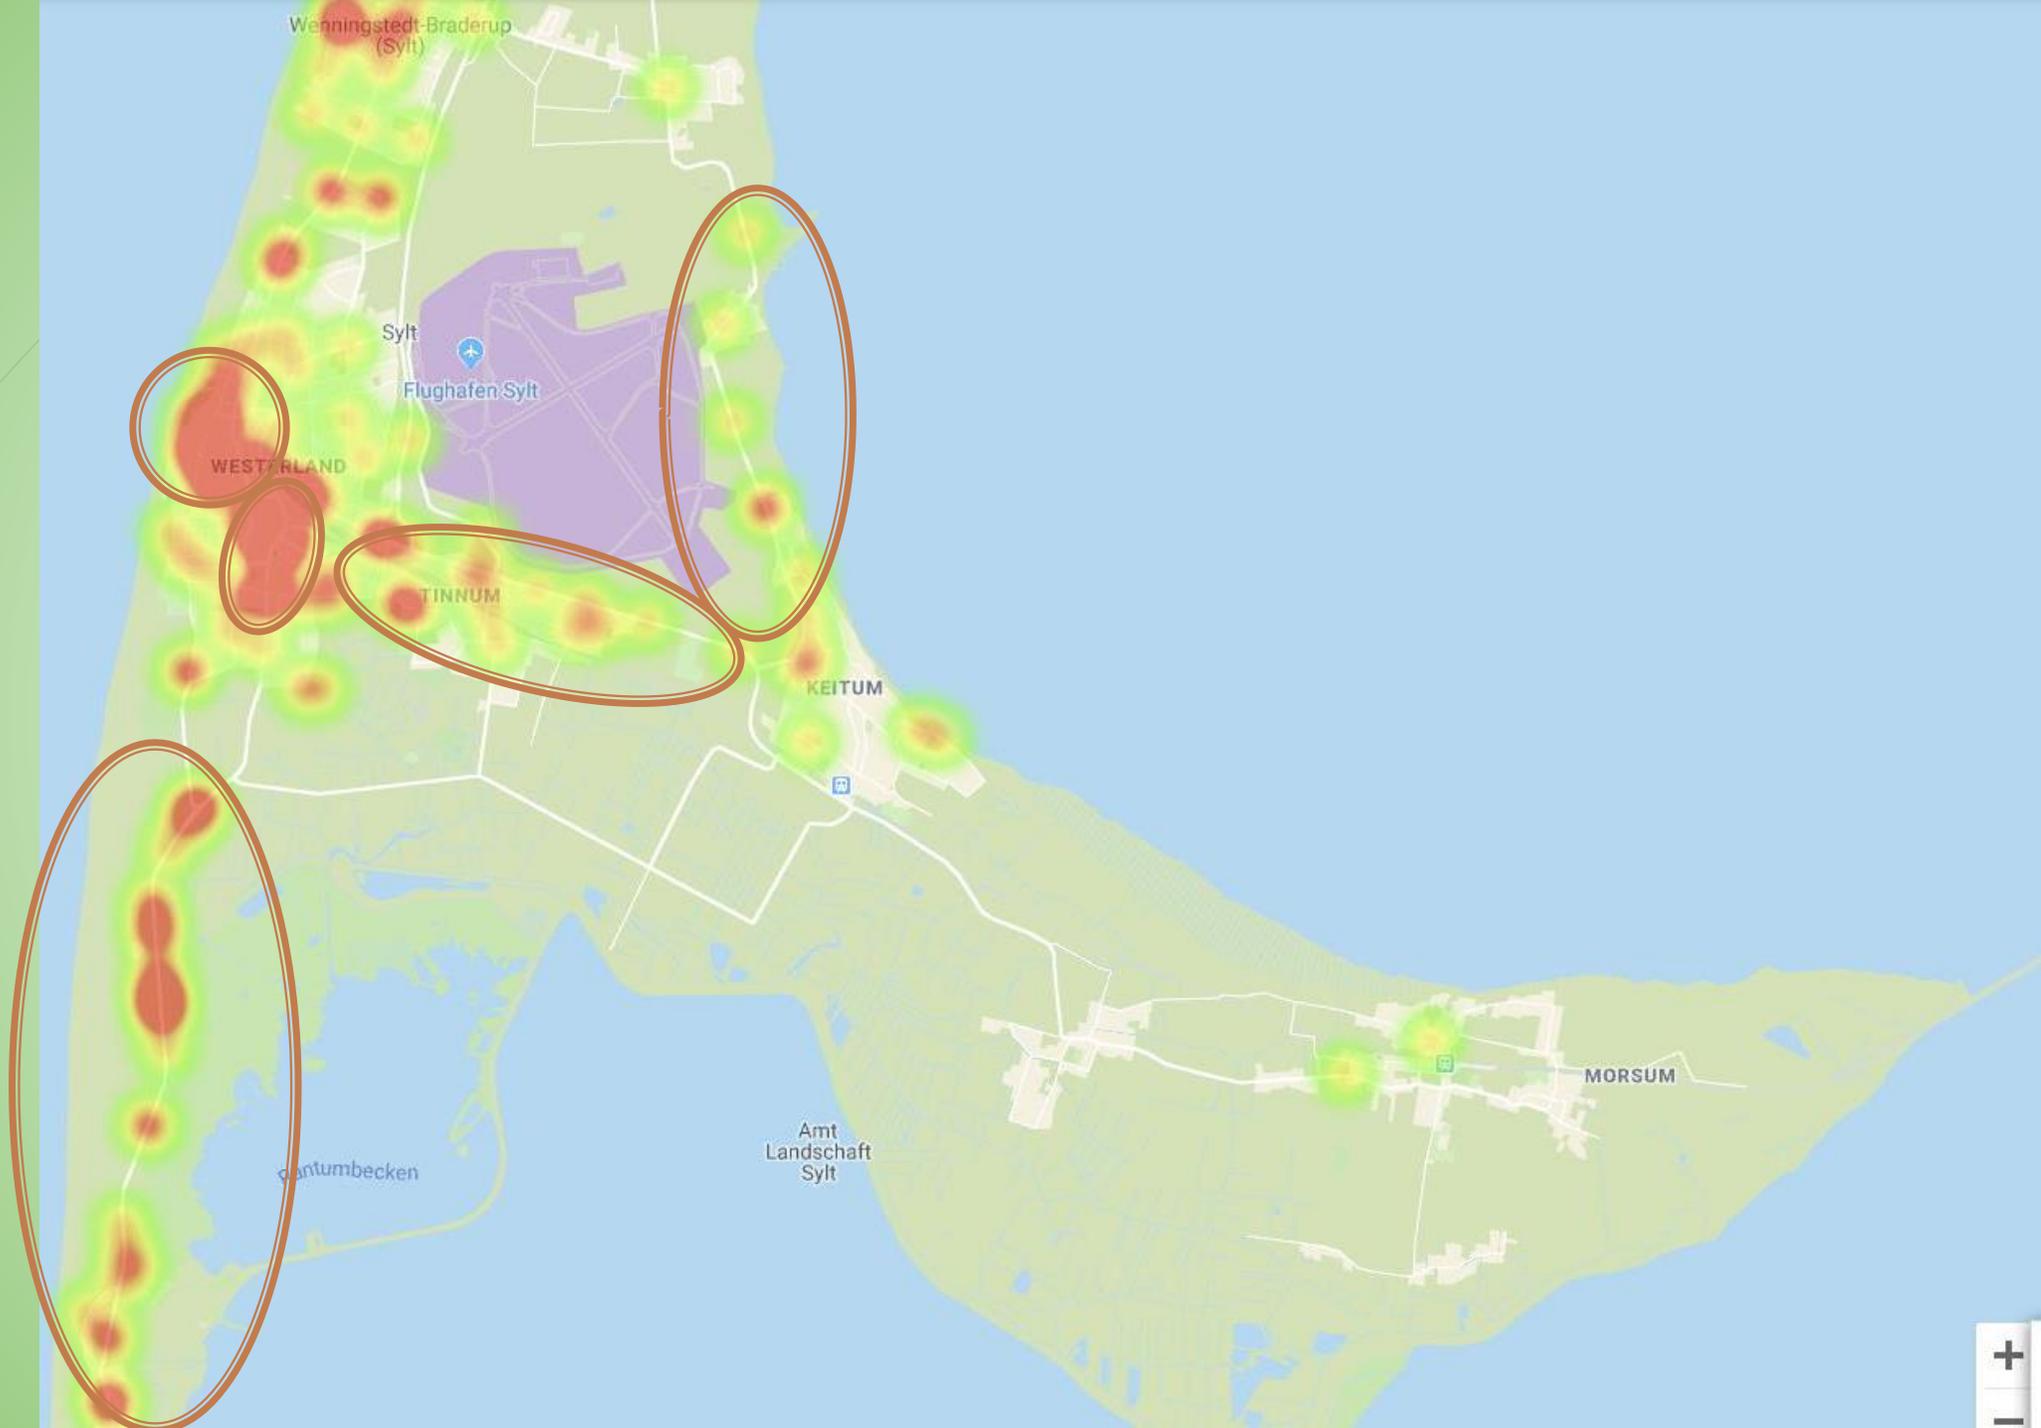
Unfallatlas der  
Statistischen Ämter

- 2016
- 2017

2016  
2017

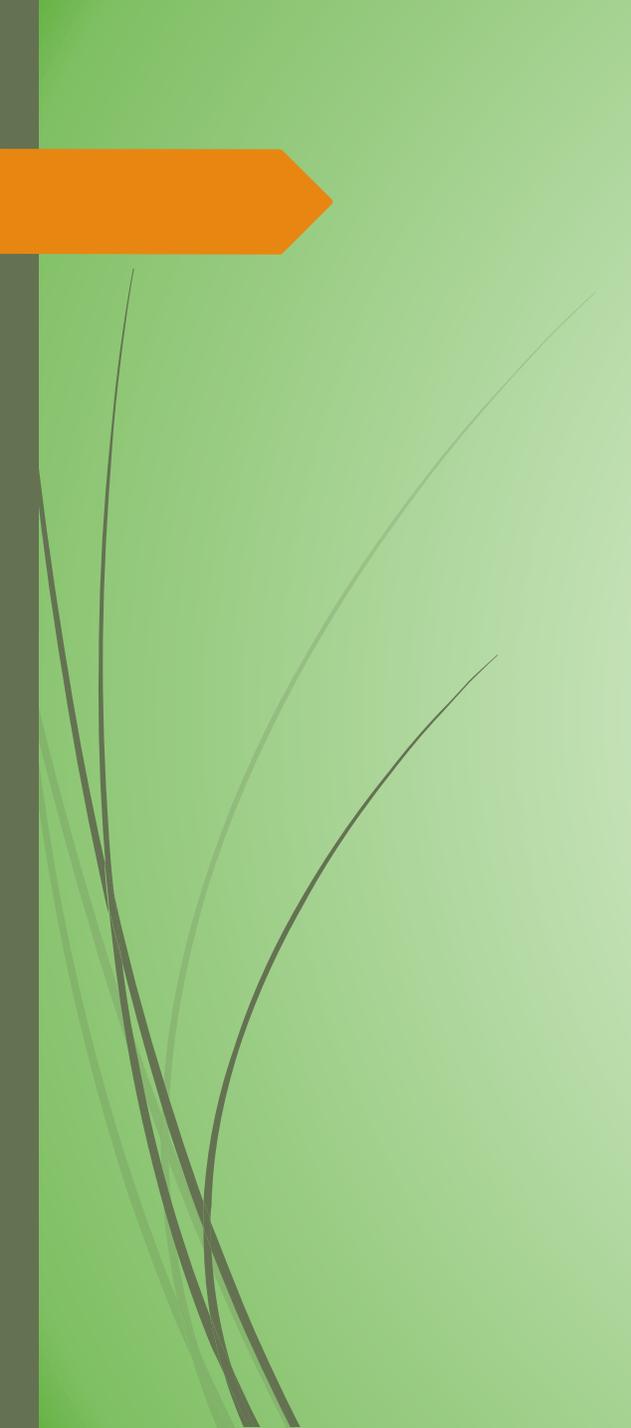
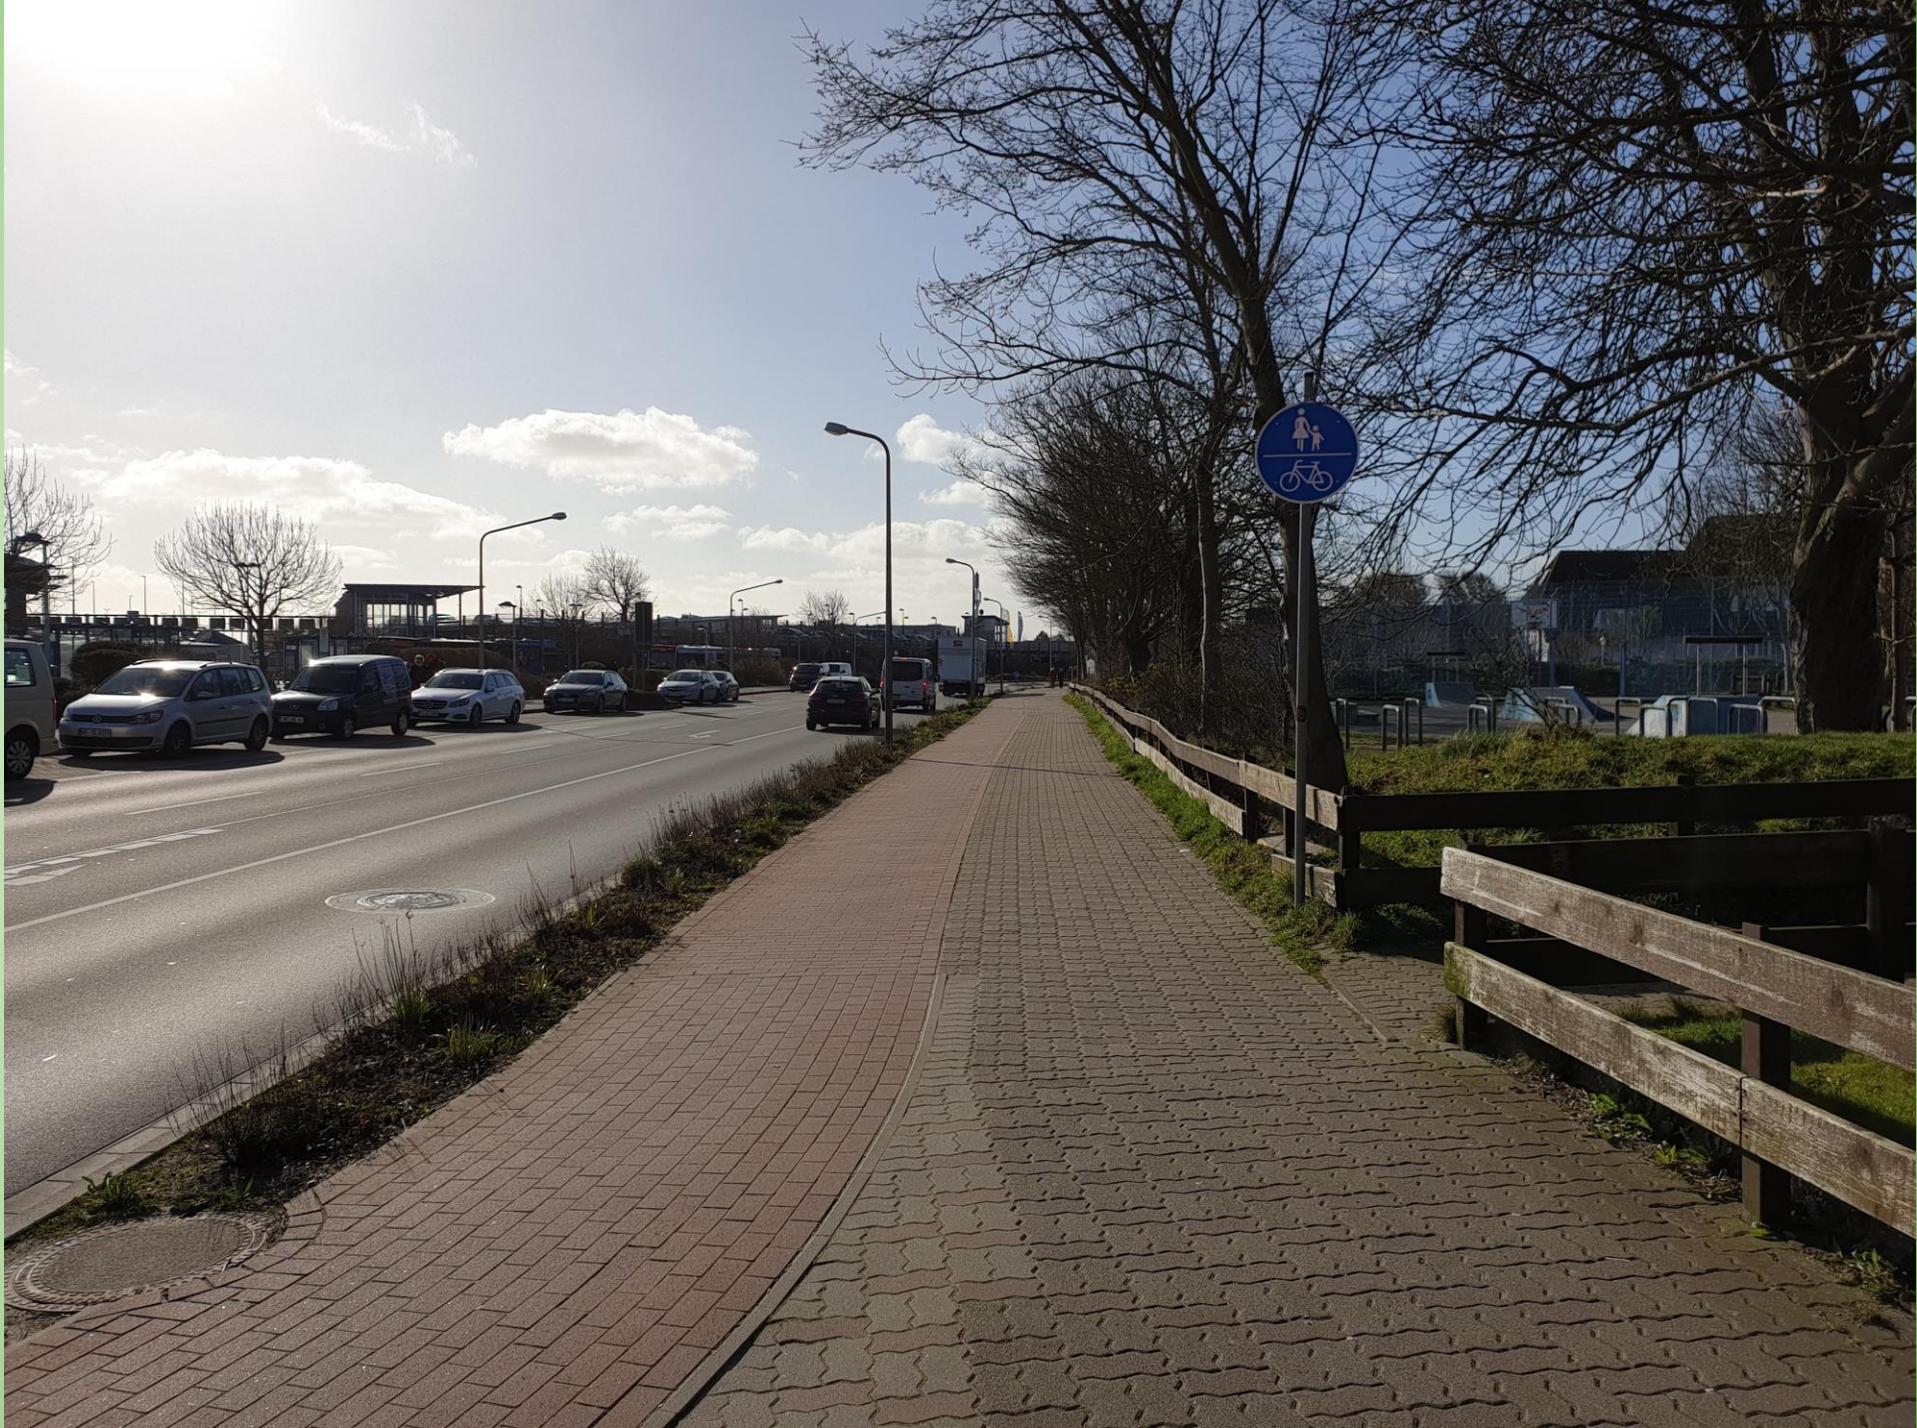
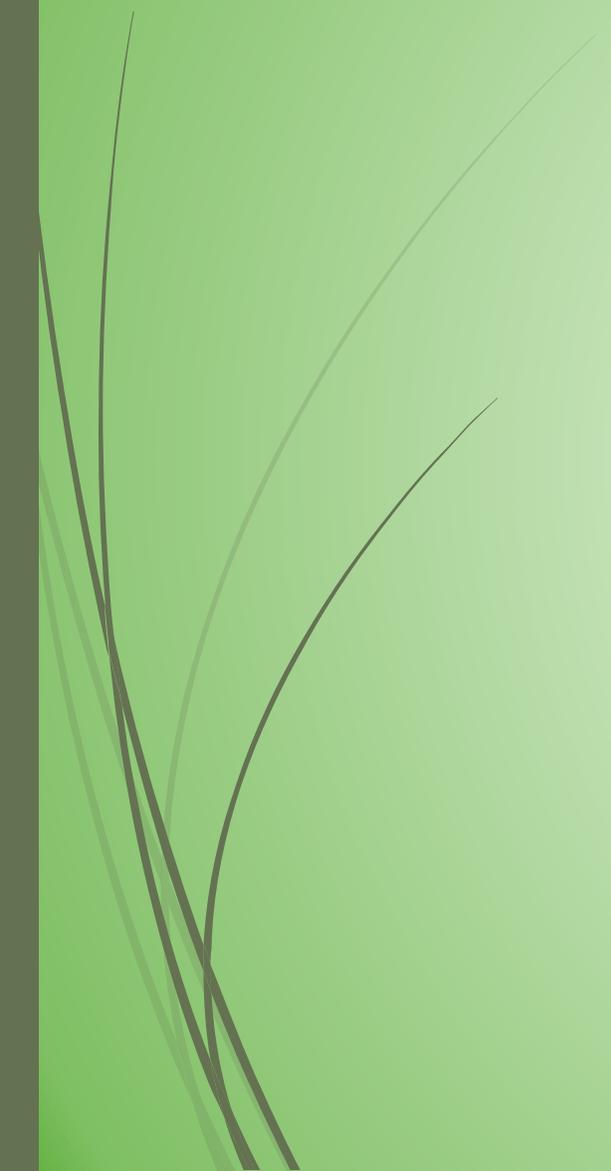
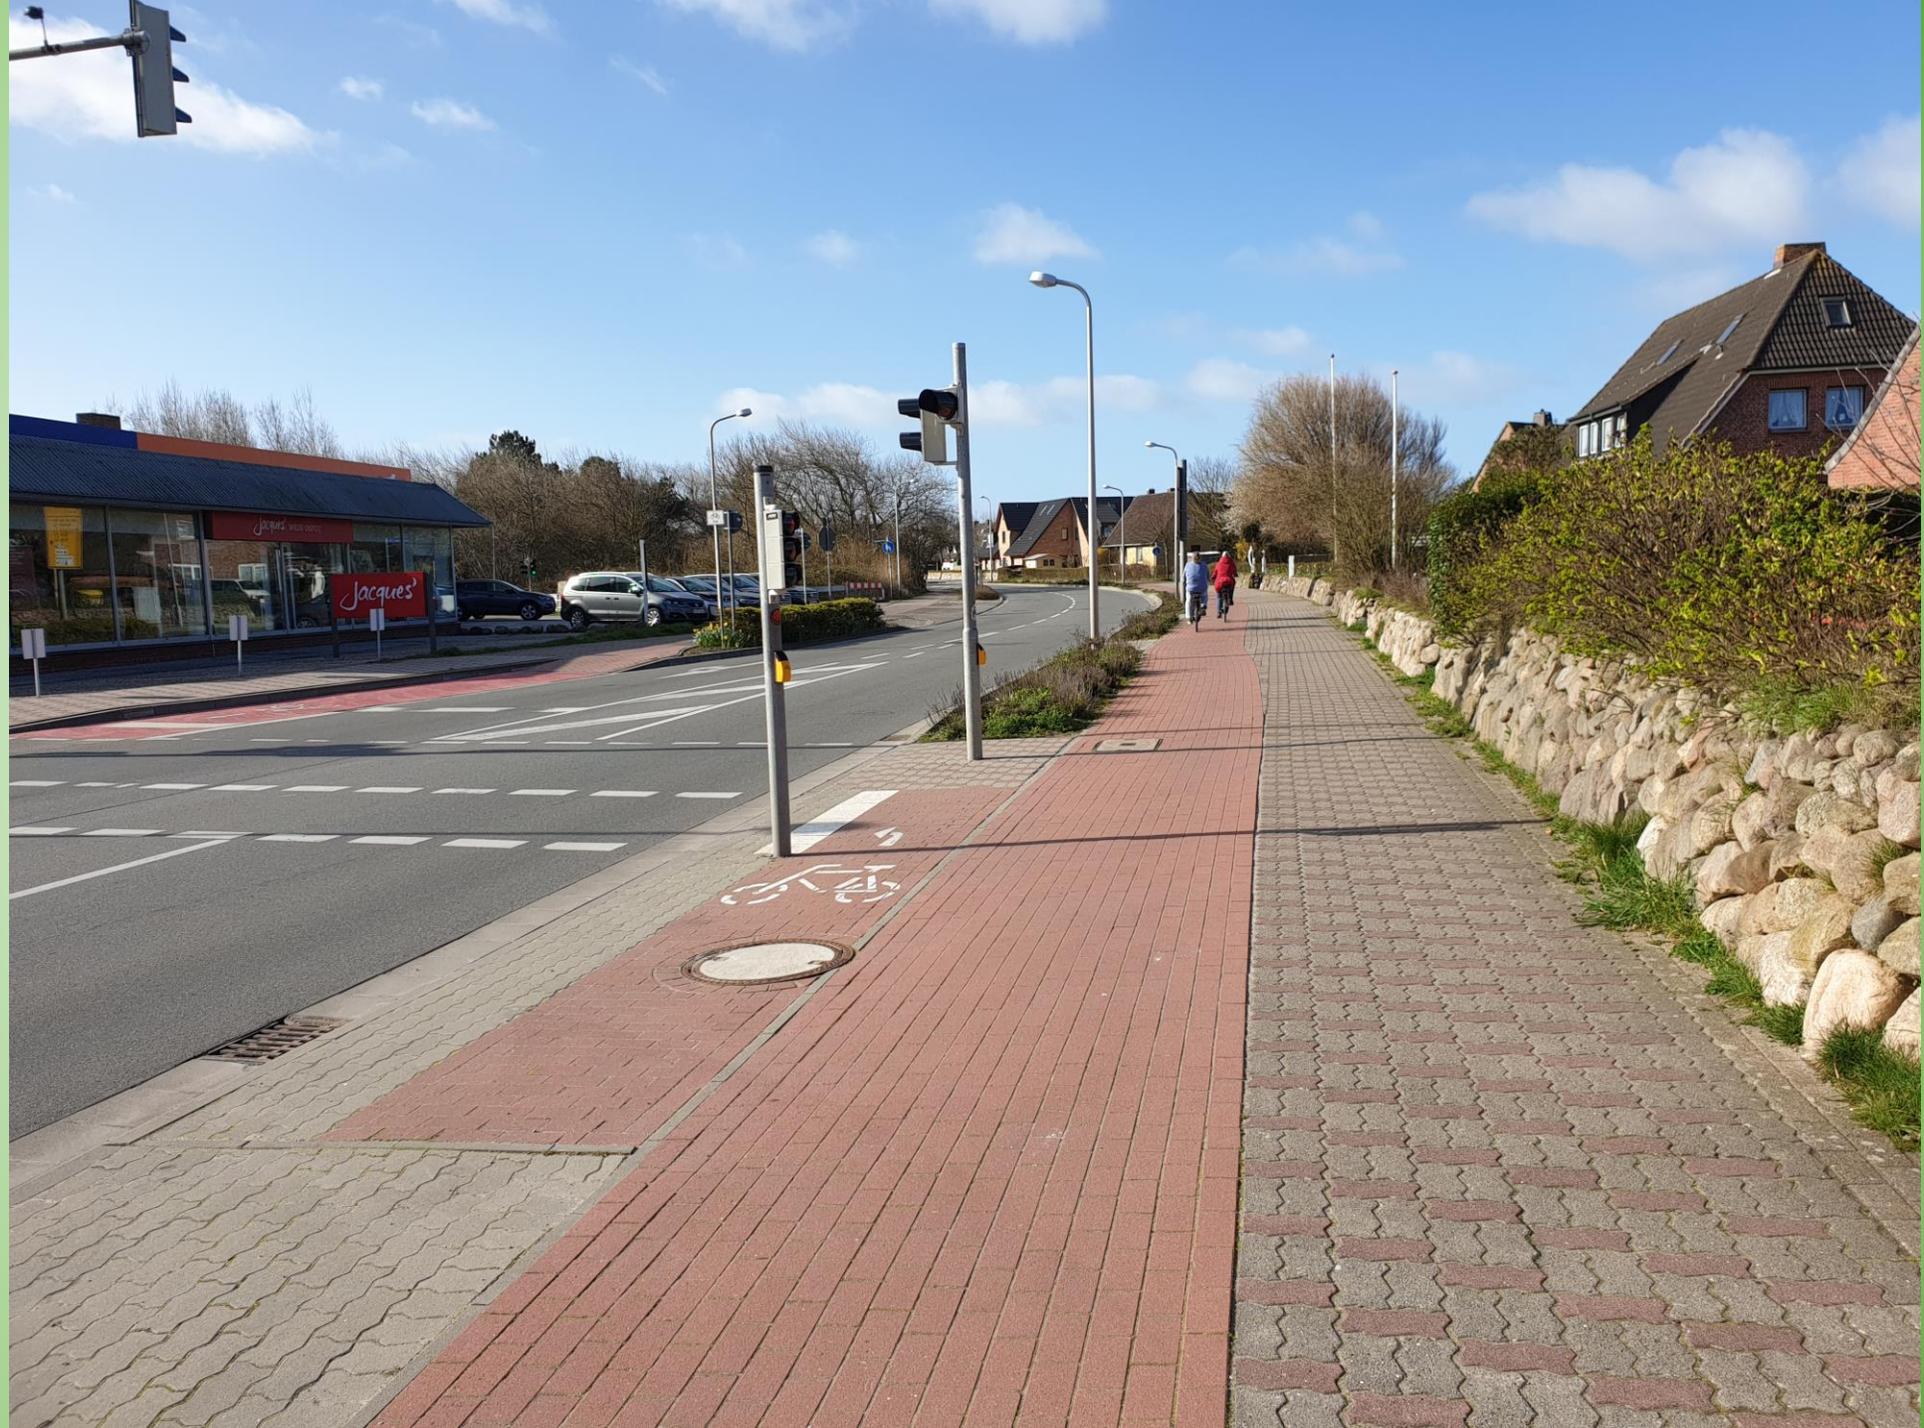
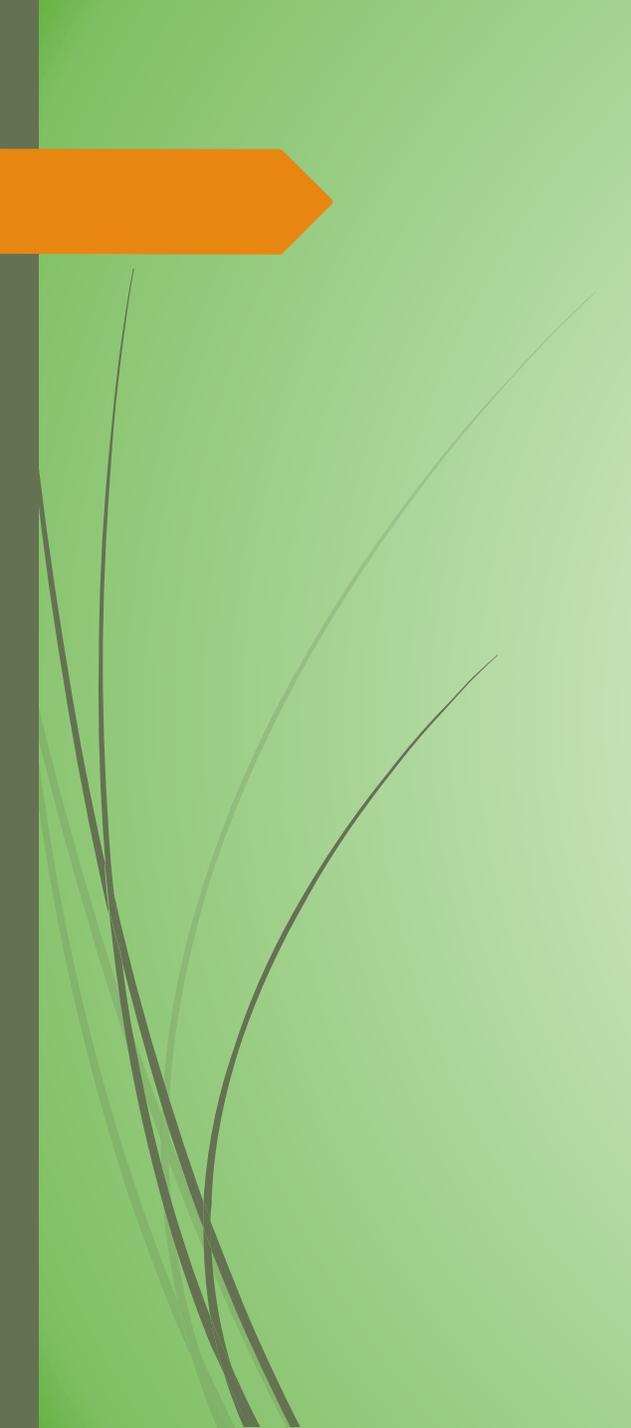
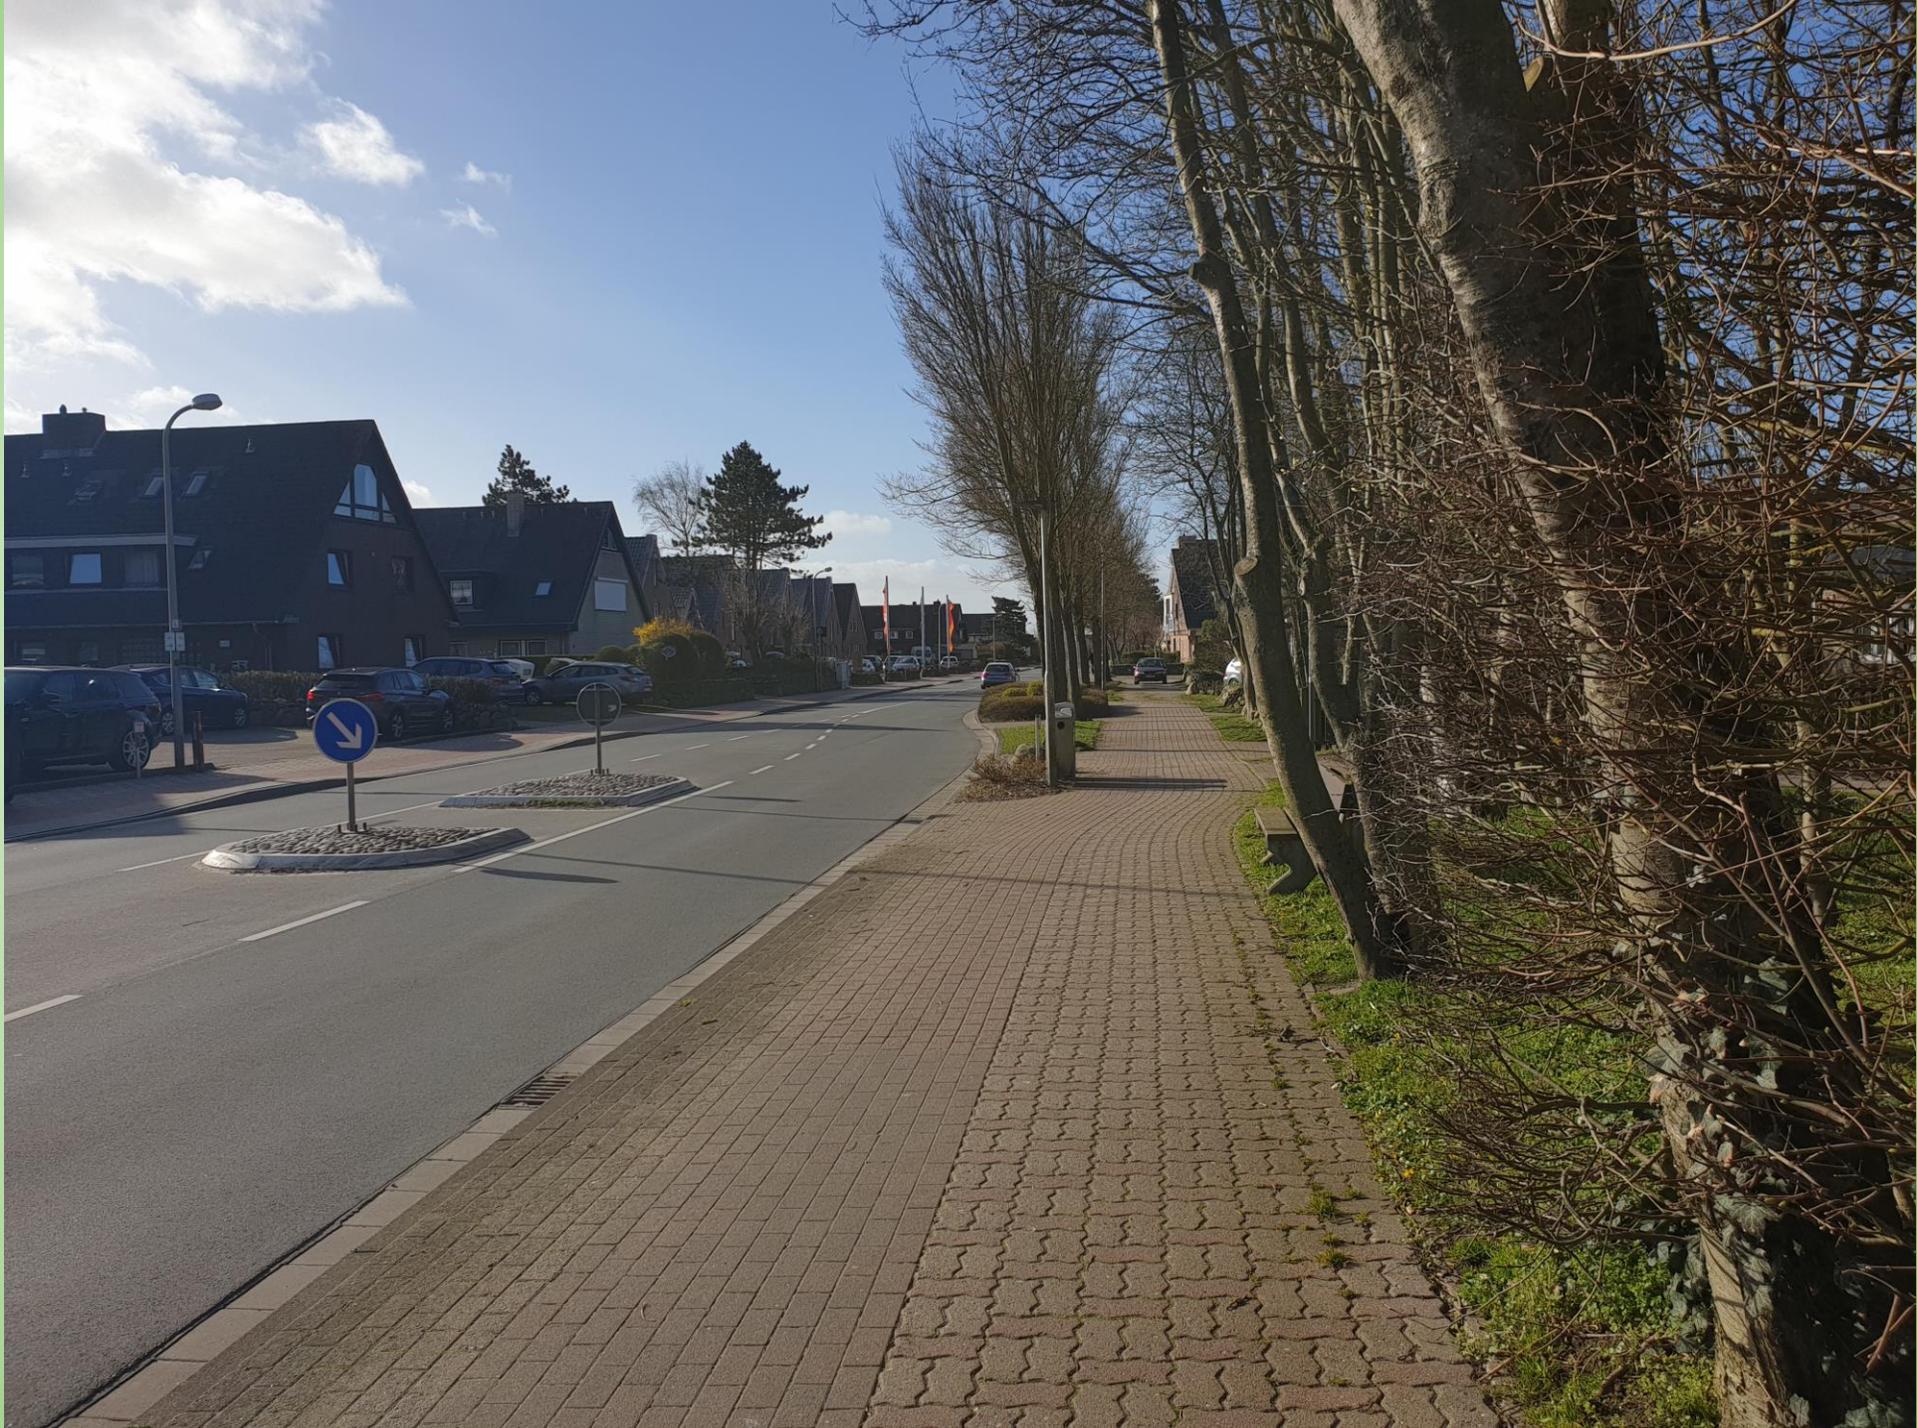
## 2. Trifft – Lorenz-de-Hahn-Straße

- ▶ Bestandsaufnahme Nord-Süd
  - ▶ Einmündung Trifft – kleiner Trifft  
Der „Radweg“ wird zurückversetzt zur Lorenz-de-Hahn-Straße geführt. Diese Bauweise war früher üblich in der Hoffnung die Autofahrer würden nach dem Abbiegen vor dem Radweg halten. Die Hoffnung hat sich nicht erfüllt. Je weiter der Radweg von der begleitenden Straße weg geführt ist desto höher ist die Unfallgefahr. Eine solche Führung nach ERA nicht mehr vorgesehen ist wurde dennoch beim Neubau der L24 wieder so gebaut. In den Jahren 2016/17 gab es mehrere Unfälle an Einmündungen dieser Bauart:

- ▶ Trifft – kleiner Trifft; Aldi, L24 – Fischerweg
  - ▶ Kreuzung Seedeich
    - ▶ An der Ampel beträgt die Breite nur weniger als 2m. Die Ampel wurde im Rahmen der Baumaßnahmen an eine schmalere Stelle verlegt der Mast weiter nach innen verlegt wodurch der Weg zusätzlich verengt wurde.

- ▶ Sichtfelder nach ERA 2.2.4 werden nicht eingehalten

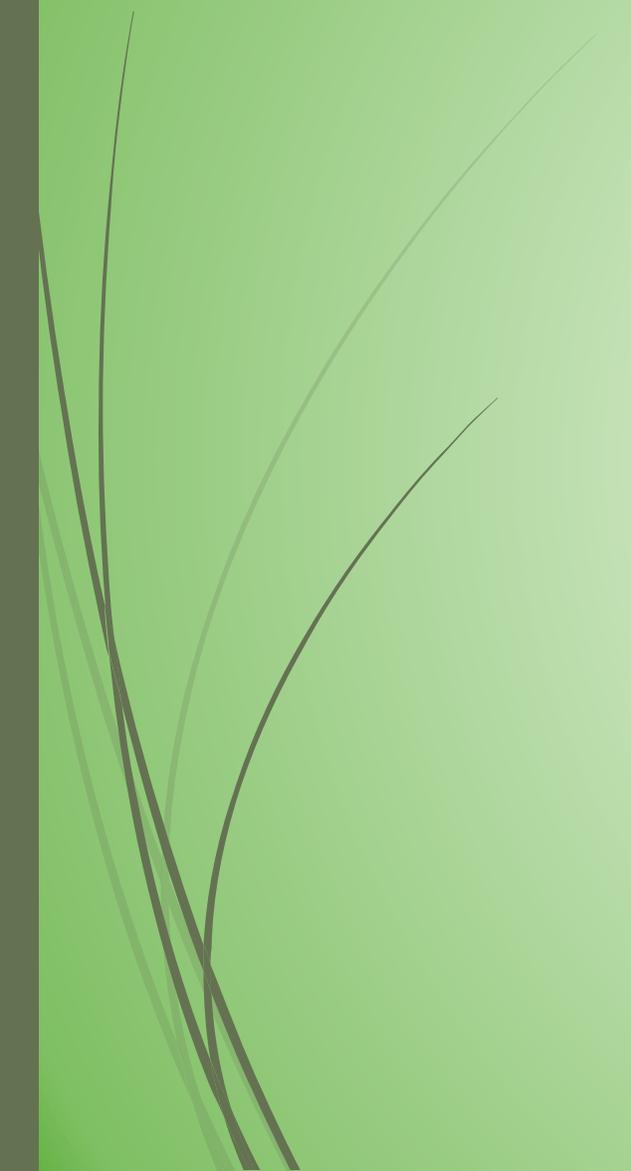
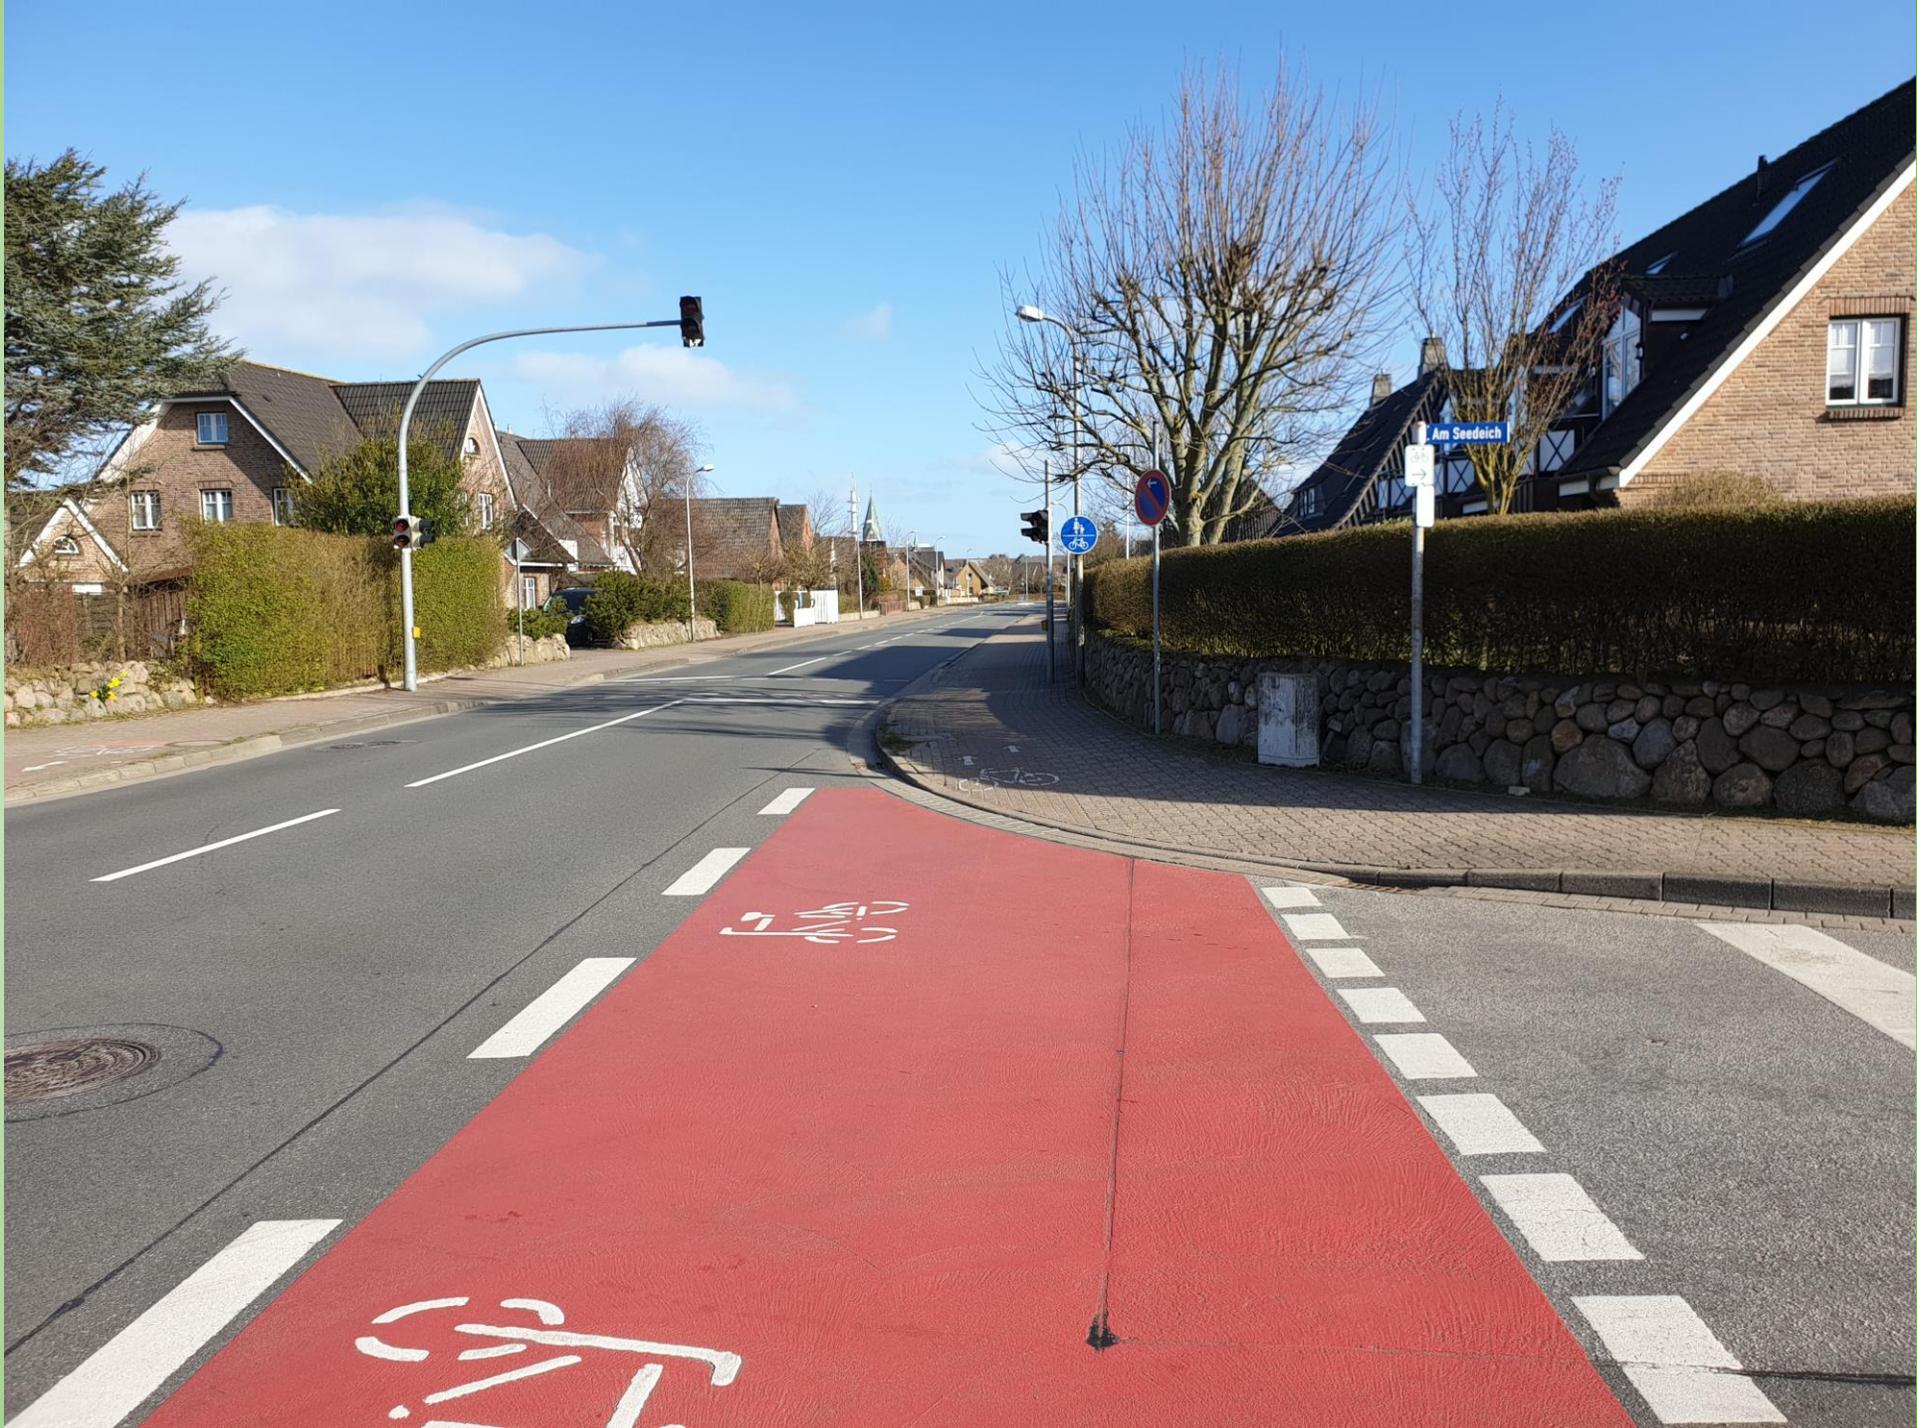
## 2. Trifft – Lorenz-de-Hahn-Straße

- ▶ Bestandsaufnahme Süd-Nord
  - ▶ Kreuzung Seedeich
    - ▶ An der Ampel beträgt die Breite nur weniger wie 2m.  
Die Ampel wurde im Rahmen der Baumaßnahmen an eine schmalere Stelle verlegt der Mast weiter nach innen verlegt wodurch der Weg zusätzlich verengt wurde.
    - ▶ Sichtfelder nach ERA 2.2.4 werden nicht eingehalten
  - ▶ Gegenüber Einmündung „Kleiner Trifft“  
Weg zu schmal nicht für Fahrräder geeignet  
Weg ohne Oberflächenherstellung nicht für Fahrräder geeignet  
Weg ohne Oberflächenherstellung nicht Barrierefrei
  - ▶ Einmündung Tinnumer Straße  
Sichtfelder nach ERA 2.2.4 werden nicht eingehalten  
Nach meiner Beobachtung häufig Behinderungen des Fahrradverkehrs durch Autofahrer (die nicht anders können) und oft Beinahezusammenstöße
  - ▶ Bushaltestellen ohne gesonderte Warteflächen

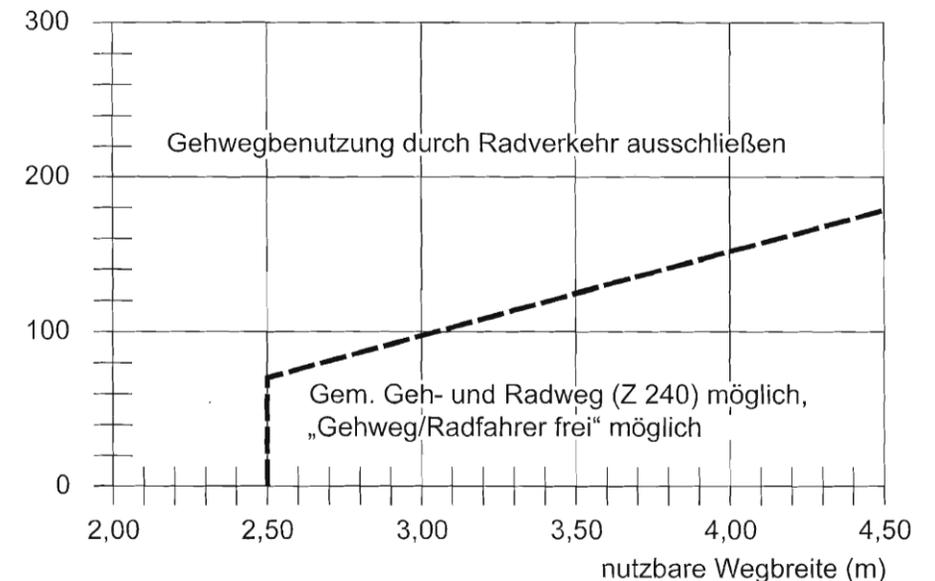
**Bild 15: Nutzungsabhängige Einsatzgrenzen für die gemeinsame Führung von straßenbegleitendem Fußgänger- und Radverkehr**

- Voraussetzungen:  
... Der Einsatz der gemeinsamen Führung mit dem Fußgängerverkehr ist daher nur dort vertretbar, wo die Netz- und Aufenthaltswahrscheinlichkeit beider Verkehre gering ist.  
...
- **Schon die Mindestbreite wird unterschritten auf teilweise unter 2 m**
- **Die Nutzung dürfte auf der gesamten Strecke bei über 200 Fußgänger und Radfahrer in der Spitzenstunde liegen**

Fußgänger und Radfahrer je Spitzenstunde

Hinweis: Der Anteil der Radfahrer soll bei hoher Gesamtbelastung etwa ein Drittel der Gehwegnutzer nicht überschreiten.
