# Fahrrad-Unfälle auf Sylt

# Vergleich der tatsächliche Nutzung und der vorhandene Infrastruktur

# Hohe Nutzung bei mangelnder Infrastruktur führt zu Unfällen

# Handlungsfelder

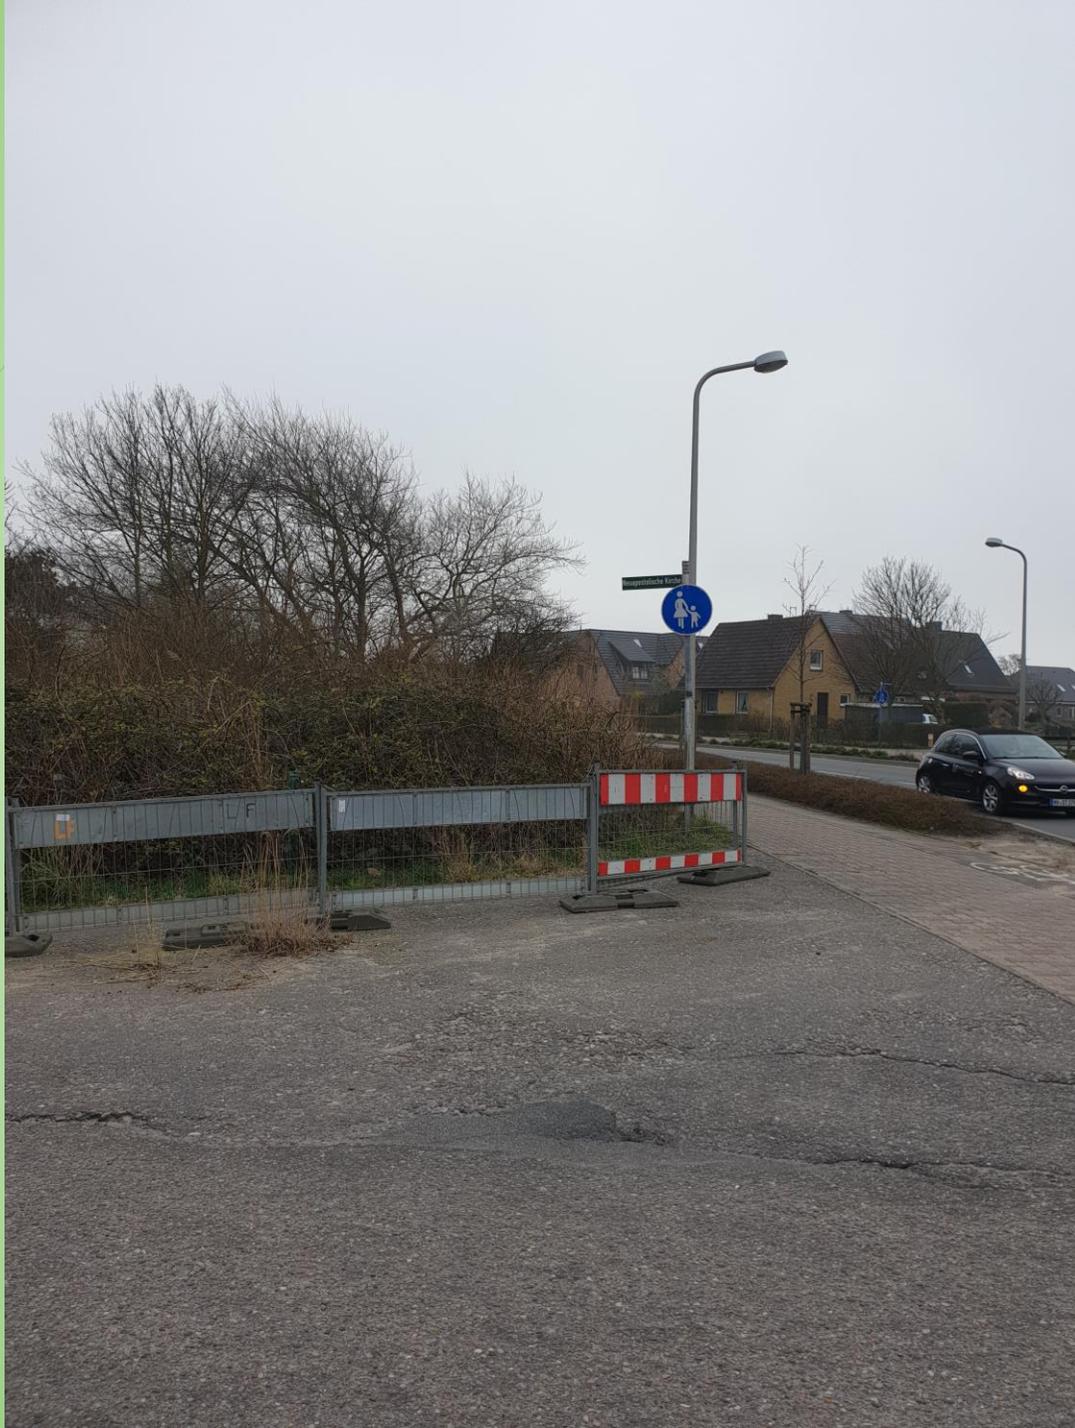
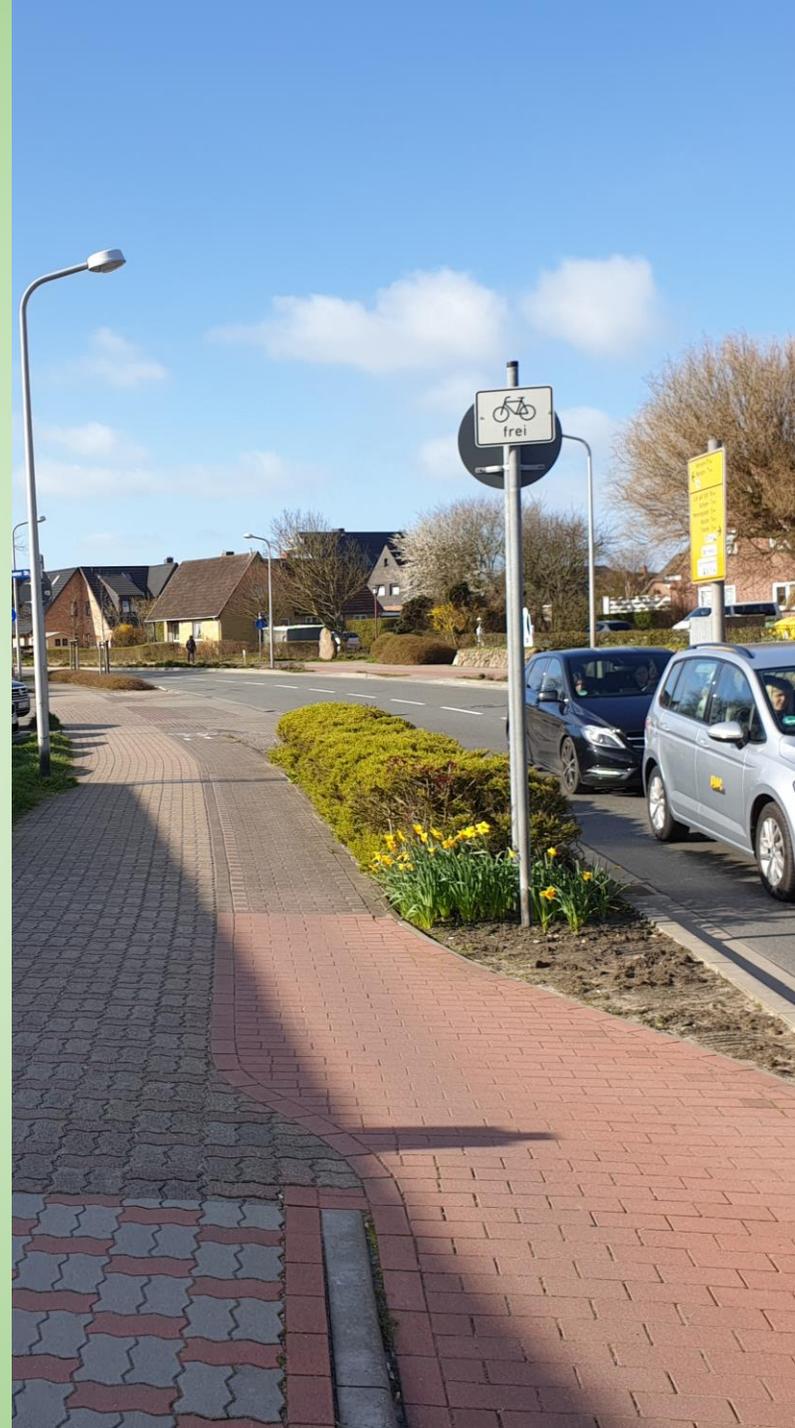
- Bushaltestellen ohne gesonderte Warteflächen (ERA 3.6)
- **Die Bushaltestellen an der Lorenz-de-Hahn-Straße haben keine gesonderten Warteflächen sind allerdings nur mäßig frequentiert**
- die Führung an Kreuzungen muss sicher sein, insbesondere muss die Sichtbeziehung zwischen einbiegenden/abbiegenden Kfz-Fahrern und den Radfahrern gut sein. (ERA 2.2.4)
- **Gefahrenbereich an der Kreuzung Seedeich in beiden Richtungen**
- **Gefahrenbereich an der Einmündung Tinnumer Straße**

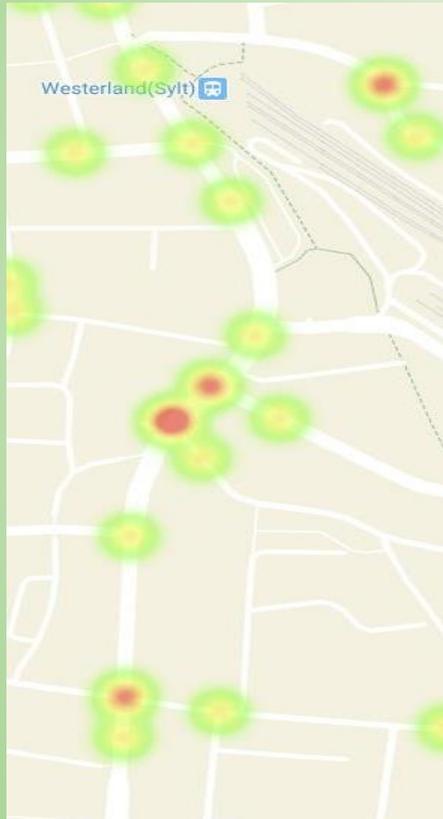
# Trifft – Lorenz-de-Hahn-Straße

- ▶ Auf der Strecke gab es in der Vergangenheit zahlreiche Unfälle.
- ▶ Insbesondere im Bereich der Einmündungen liegen Unfallschwerpunkte weil die Führung von Radfahrern vernachlässigt und die Vorgaben der ERA nicht beachtet wurden.

- ▶ Die Fahrrad-Abbiege-Ampel vom Trifft Richtung Industrieweg hilft Radfahren nicht.
  - ▶ Ein 1m breiter Weg mit Mast im Zentrum des Kreises ist vom Kurvenradius her nicht zu fahren. Ein Ausweichen führt:

- ▶ Zur Behinderung der Fußgänger am Überweg
    - ▶ Zur Behinderung der geradeausfahrenden Radfahrer (wo müssten die fahren? Rechts nach StVO §2(2) oder links nach roter Fläche oder auf der Straße nach StVO § 2(1) (Radfahren ist dort eigentlich nicht erlaubt)

- ▶ Zwischen ZOB und „Kleiner Trifft“ wären Radfahrstreifen möglich. Stattdessen werden 3 bis 4 Spuren für den Autoverkehr reserviert
- ▶ Zwischen „Kleiner Trifft“ und Ortsausgang wären ggf. (geschützte) Schutzstreifen möglich

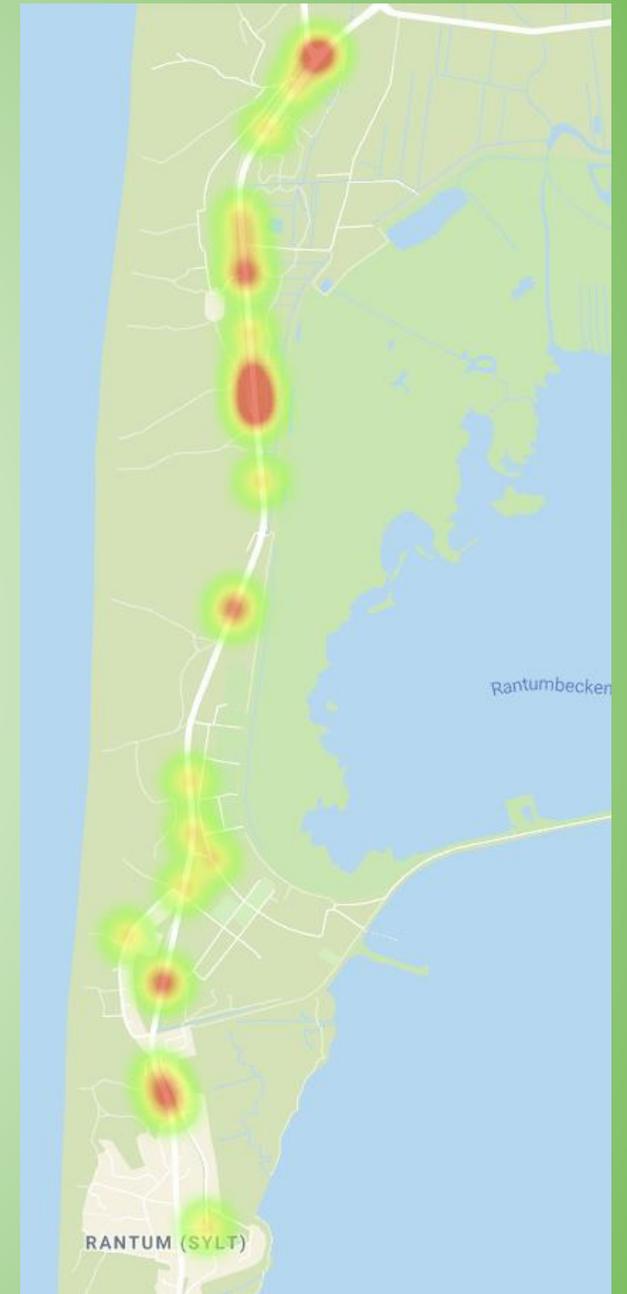
### 3. Westerland – Rantum

- Die Strecke wird im Sommer in der Spitzenstunde geschätzt von mehr wie 500 Fahrräder genutzt werden. Es gibt keinen getrennten Radweg.
- Die Regelbreite von 2,5m außerorts ist für Verkehrserziehungen zwischen Kleinkleckersdorf und Hintertupfingen

- Bei einer gemeinsamen Nutzung von Fußgängern und Radfahrern wären nach ERA bei 180 Verkehrsteilnehmern eine Breite von 4,5m vorgesehen. Weite Teile der Strecke haben eine Kante an den Seite über die Radfahrer abrutschen (wurde schon öfter bemängelt interessiert aber offensichtlich niemanden) Das ist lt. Polizei im Zusammenhang mit der zu schmalen Strecke eine der Unfallursachen

- Ein Linksabbiegern ist für Radfahrer aus Richtung Westerland zum Campingplatz und zum Hafen nicht möglich. Die erste Möglichkeit zum links abbiegen ist „Am Torbogen“ Radfahrer müssten entweder auf der L24 fahren oder absteigen und Fußweg nutzen. Die Übergangsfrist für die Mitnutzung von Fußgängerampeln lief 2017 aus.

- In Rantum wird wieder die Nutzung der Fußwegen teilweise angeordnet obwohl die Voraussetzungen nicht gegeben sind teilweise ist die Nutzung aber auch verboten, Ein Konzept ist dabei nicht erkennbar.

- Die dargestellte Unfallhäufigkeit ist aufgrund der baulichen Mängel zu erwarten.

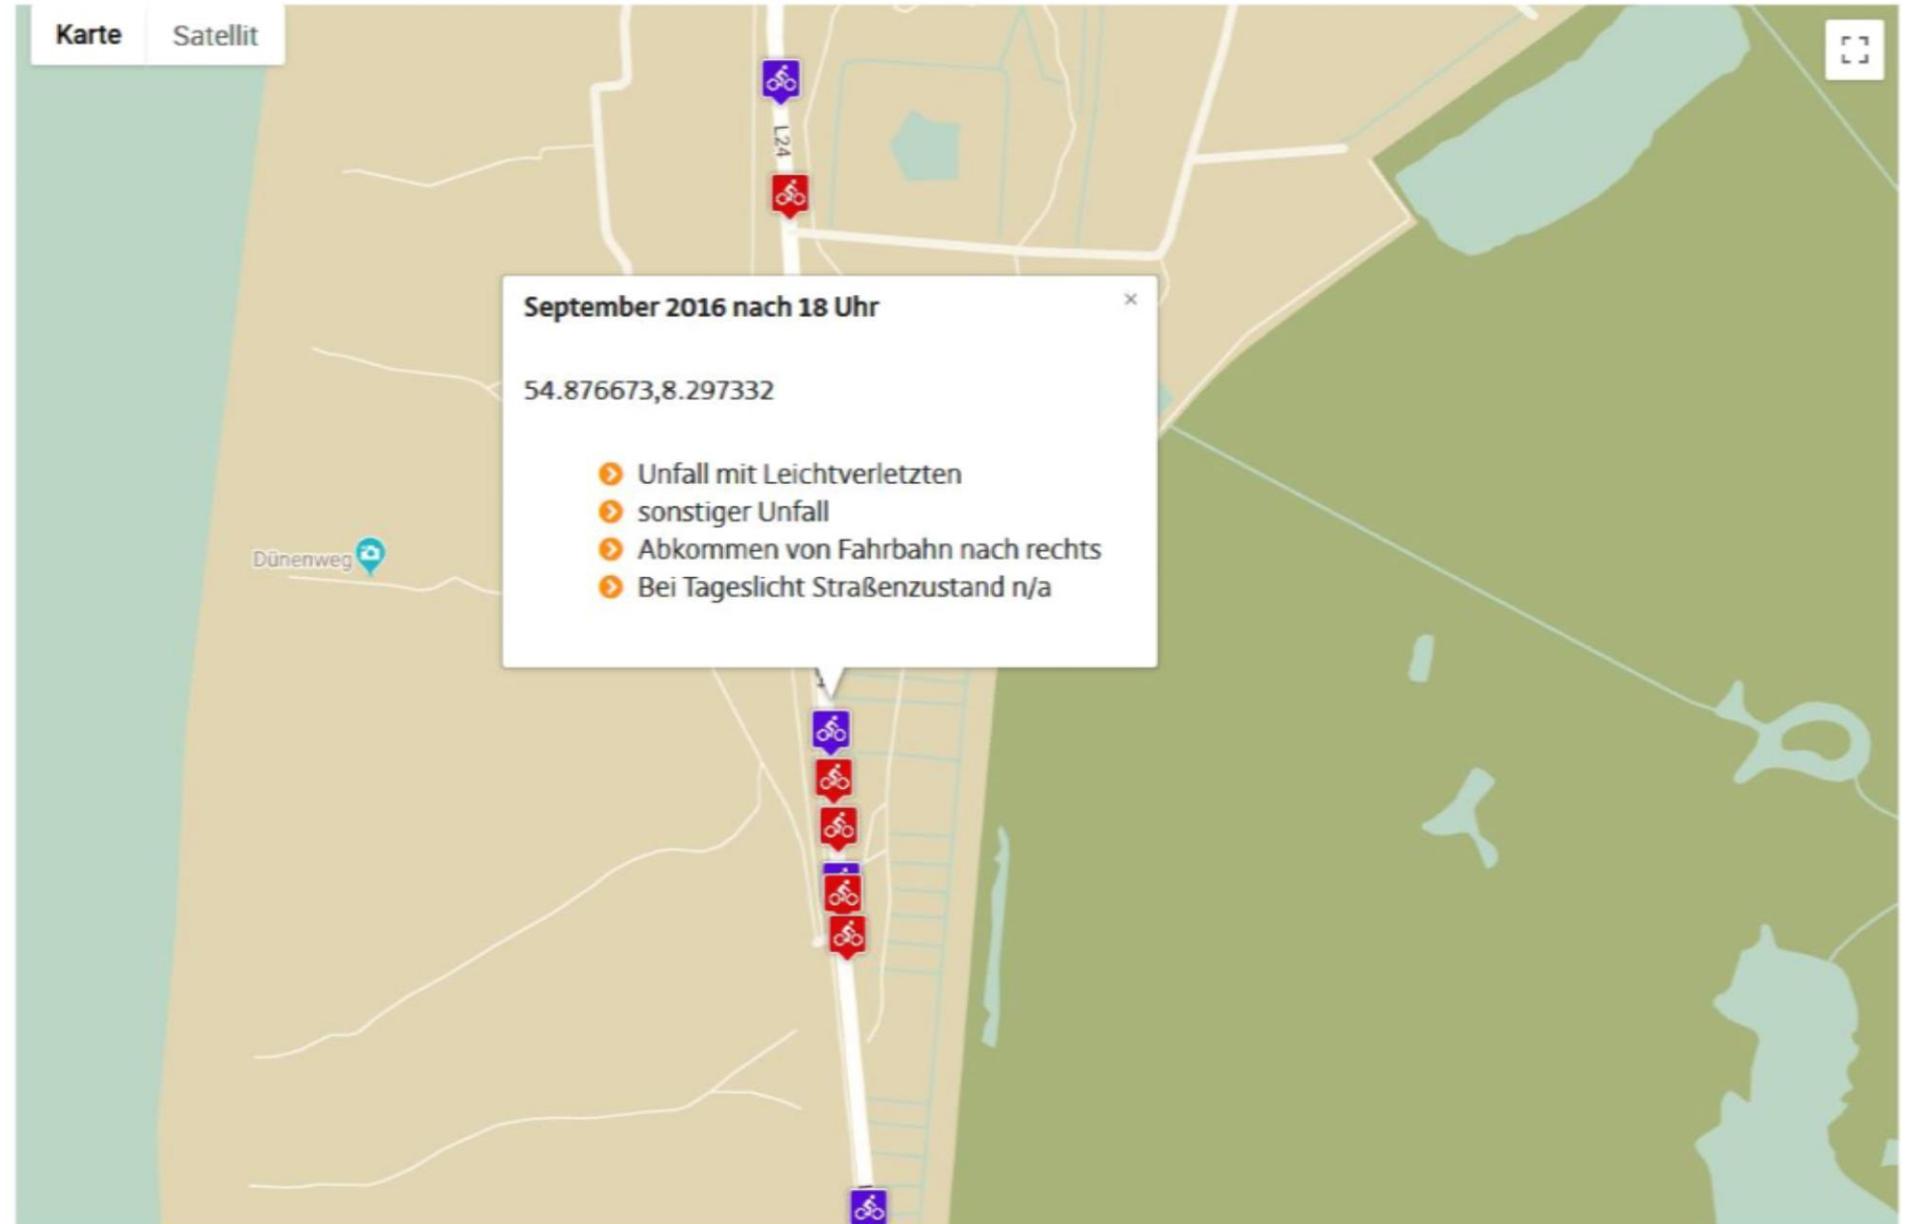
September 2016 nach 18 Uhr

- › Unfall mit Leichtverletzten
- › sonstiger Unfall
- › Abkommen von Fahrbahn nach rechts
- › Bei Tageslicht Straßenzustand n/a

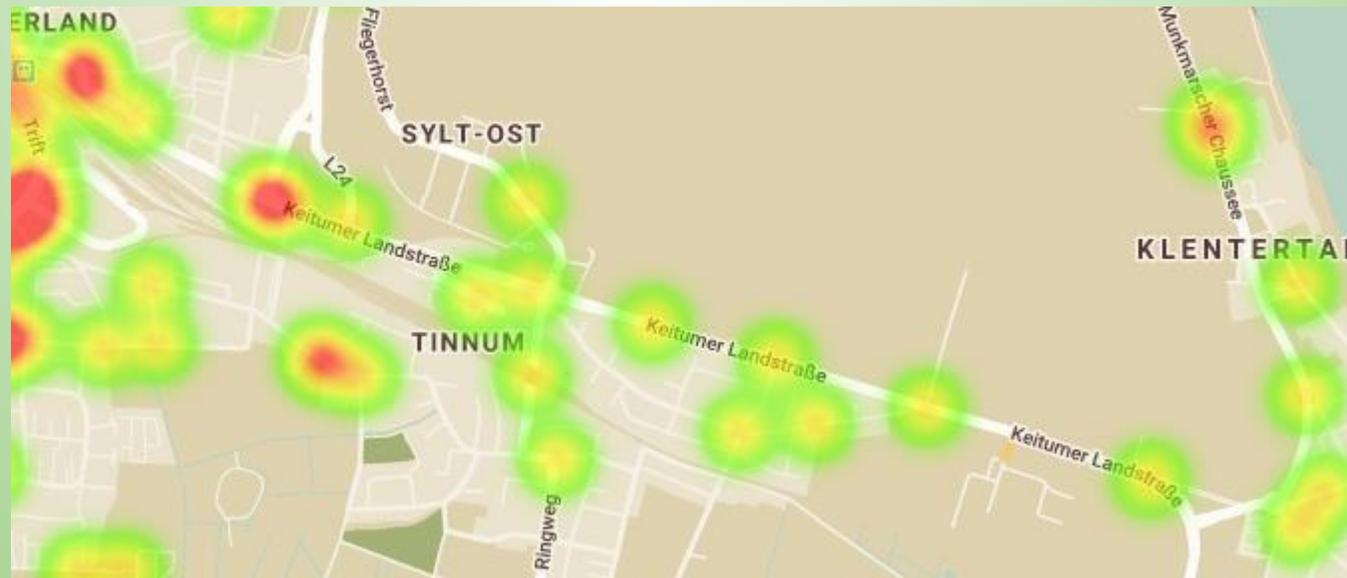
## 4. Keitumer Chaussee Keitumer Landstraße

- ▶ Keitumer Chaussee – Fußweg – Fahrrad Frei
  - ▶ Nach den Vorgaben der ERA nicht zugelassen.
  - ▶ Es gibt Menschen die versuchen das und gefährden Fußgänger
  - ▶ Problem mit den Sichtverbindungen
- ▶ Keitumer Landstraße
  - ▶ Scheinbar willkürlich gemischt zwischen „Farhad frei „ und angeordnet
  - ▶ Anordnung L24 Richtung Stadt – fehlender abgesenkter Bordstein und fehlende Möglichkeit Links abzubiegen
  - ▶ Vor Aldi unübersichtliche Verkehrsführung – Unfallschwerpunkt
  - ▶ Übergang vor Aldi Gully in Längsrichtung

- ▶ Quellverkehr auch aus Westerland über Königskamp
- ▶ War öfter Thema im Ortsbeirat mit der Forderung beidseitig auszubauen

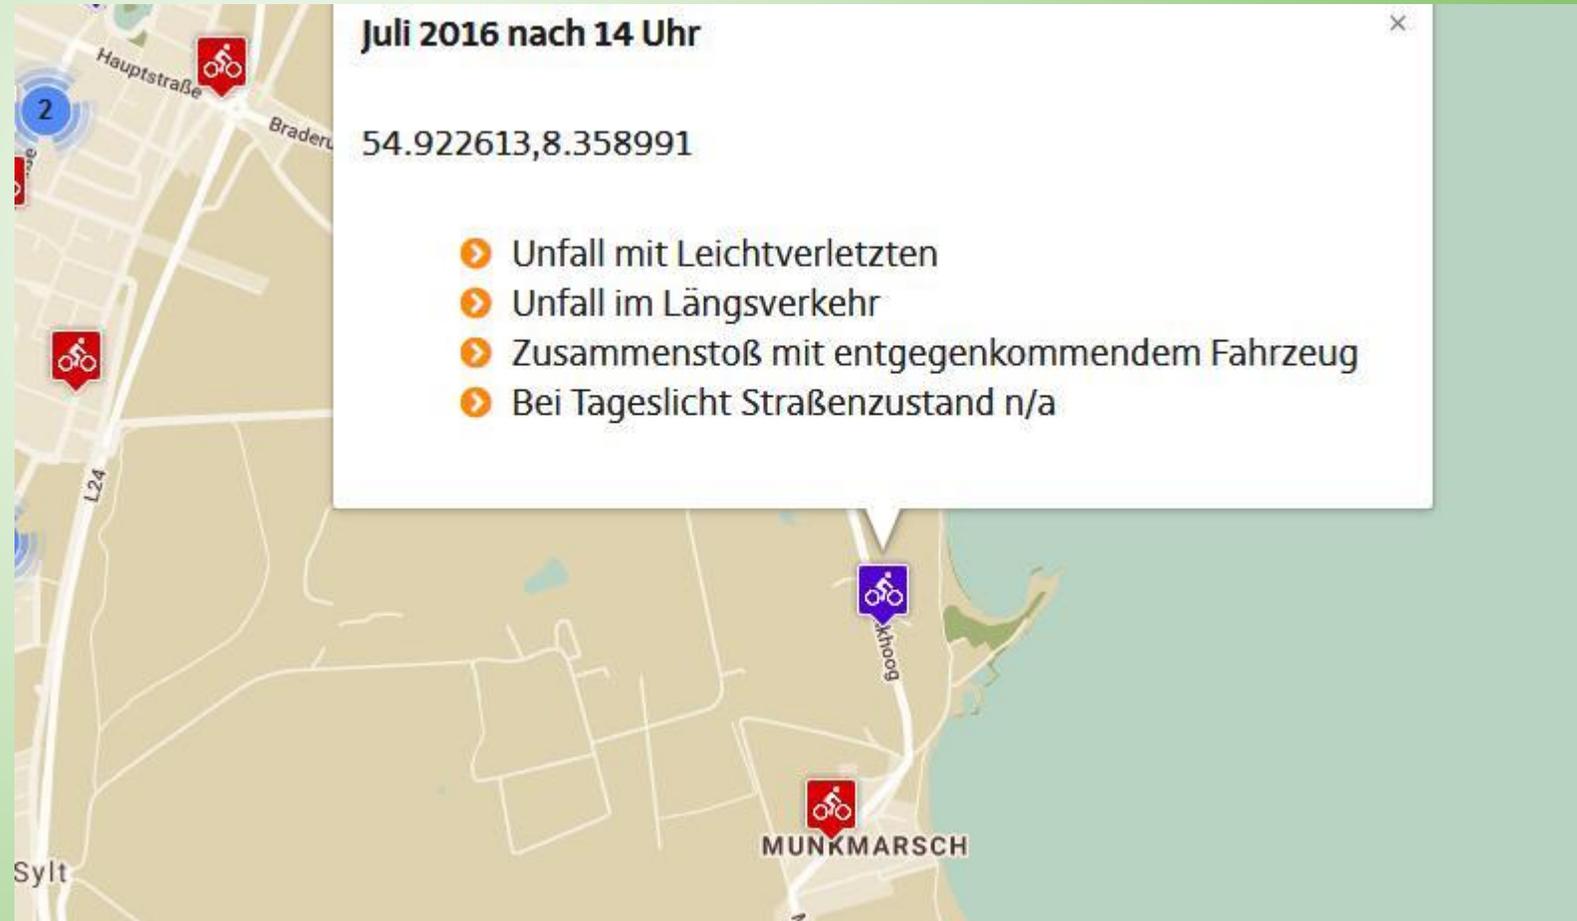
## 5. Munkmarscher Chaussee - Munkhoog

- Vorgabe Regelbauweise von 2,50 m wird nicht eingehalten
- Für das Verkehrsaufkommen, würde die ERA 4,5 m vorgeben
- Ähnliche Ursachen wie auf der L24 bei weniger Verkehr
